2007年3月

古典時計協会 上瀬千春

グランドファーザー・クロックの修復

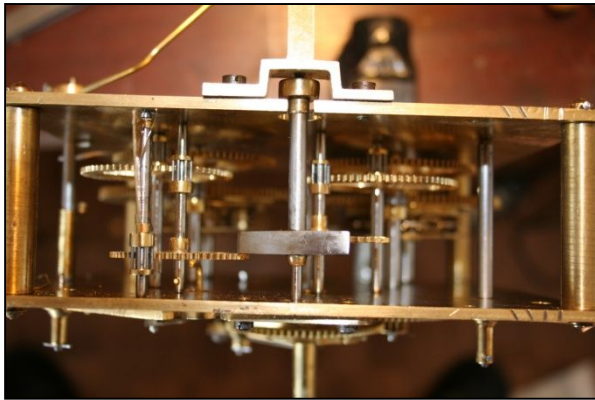
前面

時打ち数合わせ
せバー

3. 時打ち数合わせ用レバーの修復

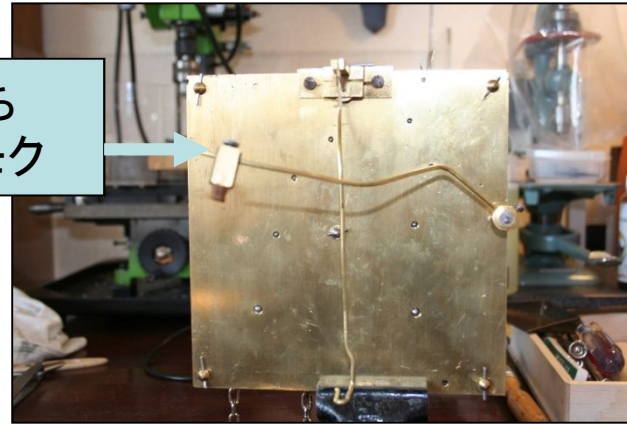
上部から

時打ち
シュモク

2. 時打ちシュモクのネジ不良

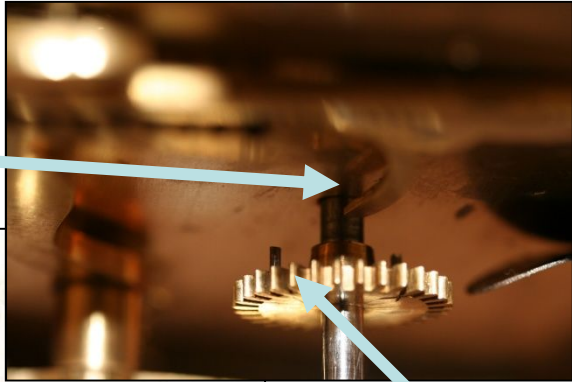
毎正時と30分に時打ちをするが、ツツカナのピンに当たるレバーが磨耗のため減って短くなっているため、前に修理した時計師が無理やり合わせるため手抜きの修理をしたようだ。

数取りセット用レバー
叩いて伸ばし長くする

修理では、レバーが磨耗しているため、この真ちゅうのレバーを焼きなまし、叩いて伸ばして所望の長さを確保した後、ピンを垂直に立てて修正したこれにより、オリジナルと変わらず数十年は問題がないだろう。

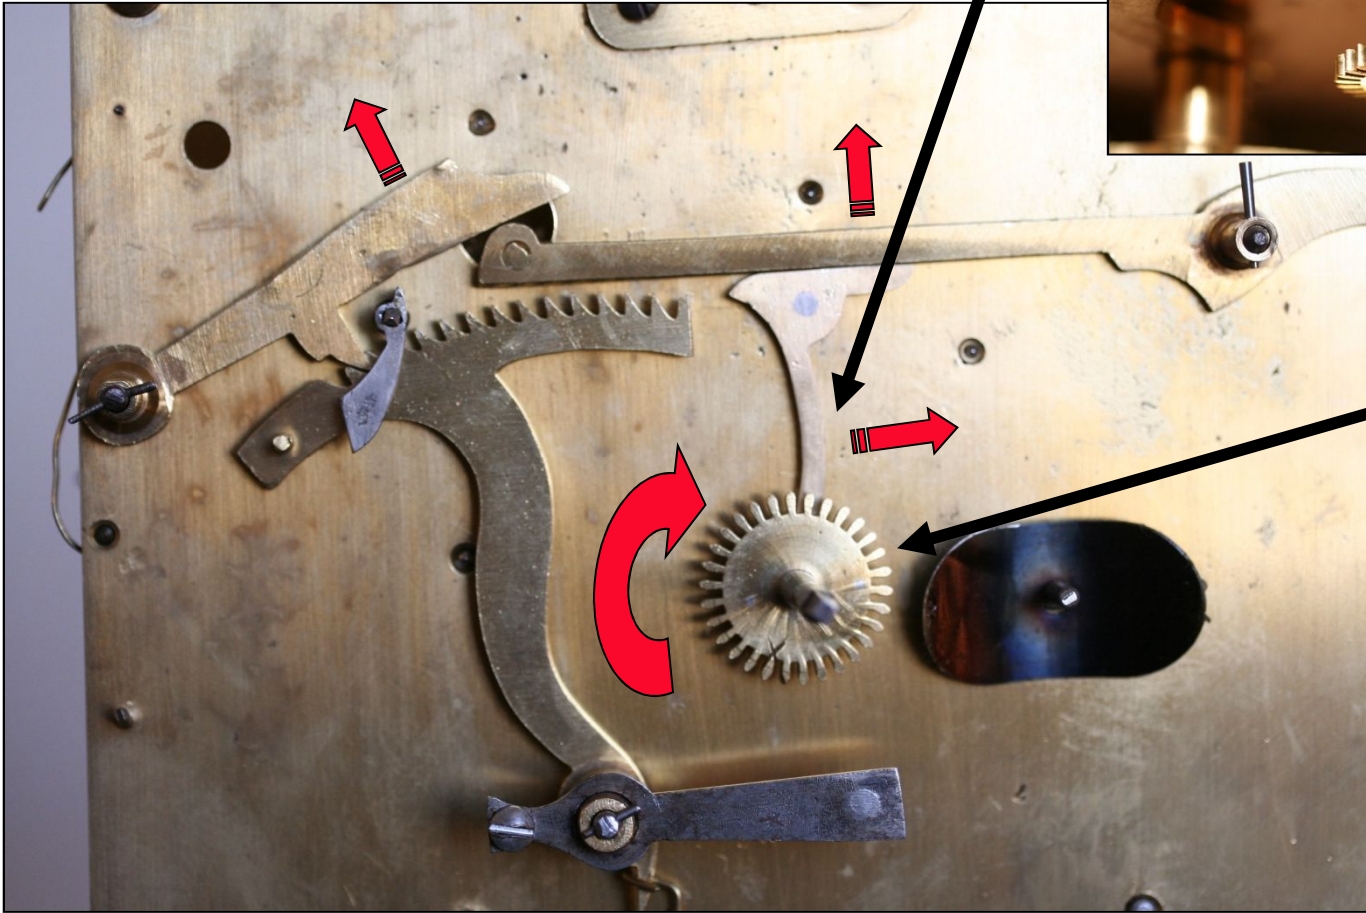
その修理は、本来垂直に立ててあるピンをレバーにあわせるために2本とも曲げて当たりができるようにしてあった。

この修理は根本的なものでなく、時計本体が後ろに傾斜している場合は動くが、前傾になると、ピンがレバーから遠ざかるため正確に時打ちをしなくなるものである。

ツツカナ・ピン
2個対角に立
ててある
垂直に直す
