女神ブロンズ時計修復

2007年2月 古典時計協会 上瀬千春

女神ブロンズ台時計修復

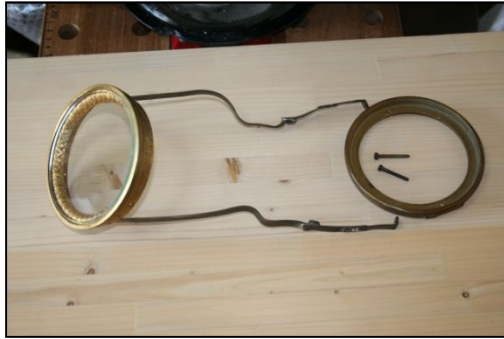
時計機構取り付け金具

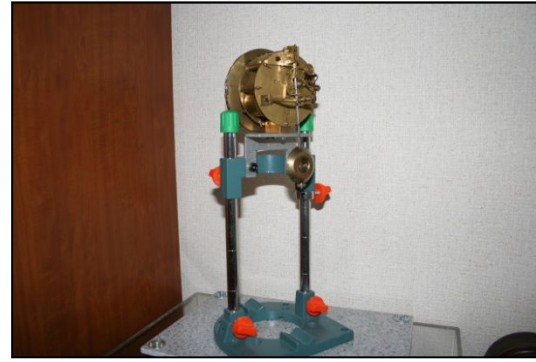
調整用スタンド取り付け

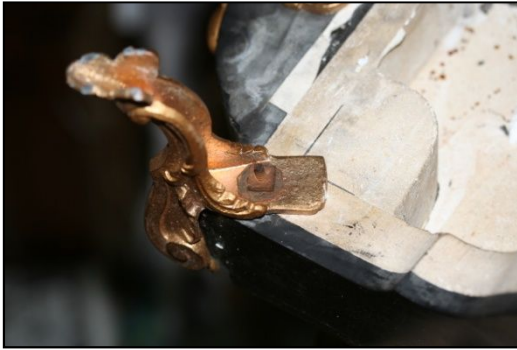
正常な猫足

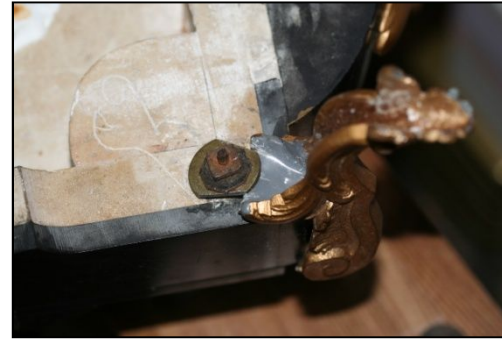
破損部分を修理した後があったが、接着剤での修理で強度が全くない。下手な時計師がやったものらしい（写真参照）

いい加減な修理で壊れた猫足

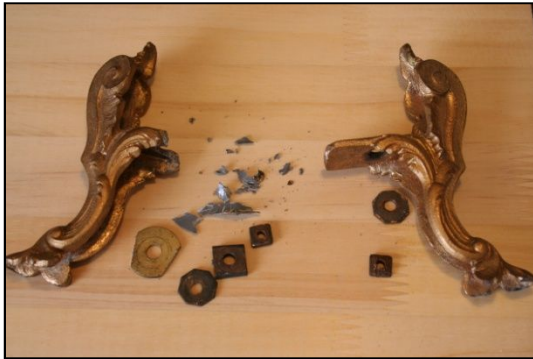
こういう修理は時計師ではない

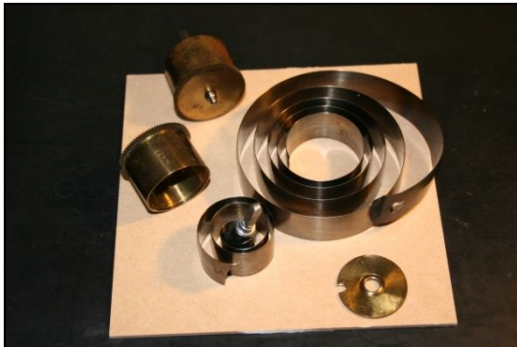
2. 時打ち用メインスプリング折損

折れたメインスプリング

新しいスプリングに取替え（メインスプリング用ワインダー使用）

（このスプリングは現在入手できないが、筆者が以前にロンドンで購入してあったフランスマントル時計の機械のストックから外して使用）

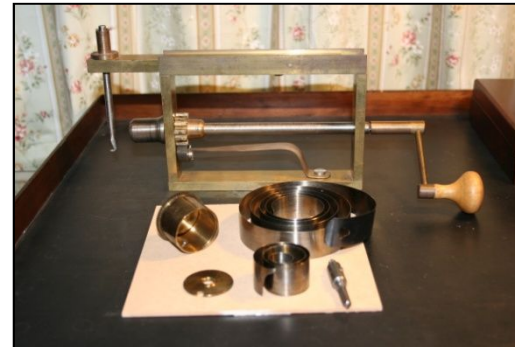
メインスプリングワインダー
と折れたスプリング
