2007年3月

古典時計協会 上瀬千春

グランドファーザー・クロックの修復

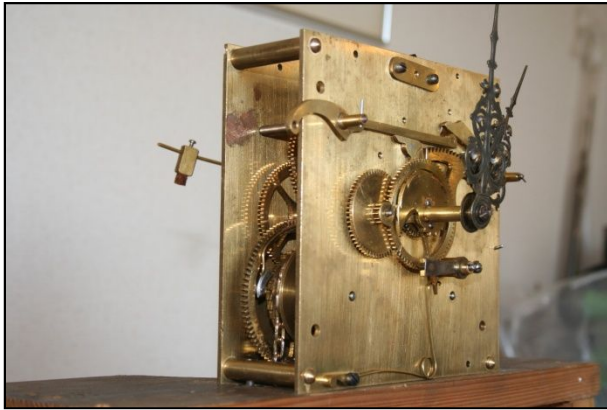
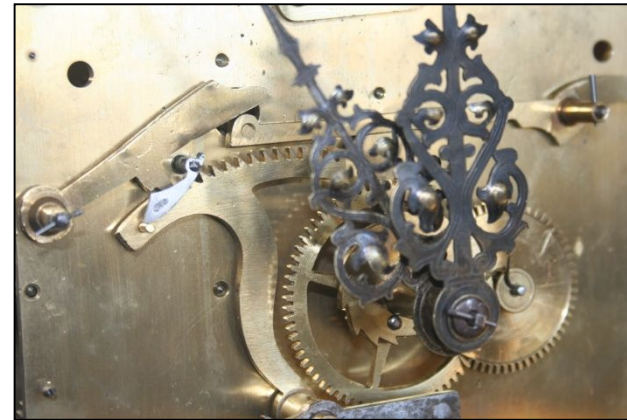
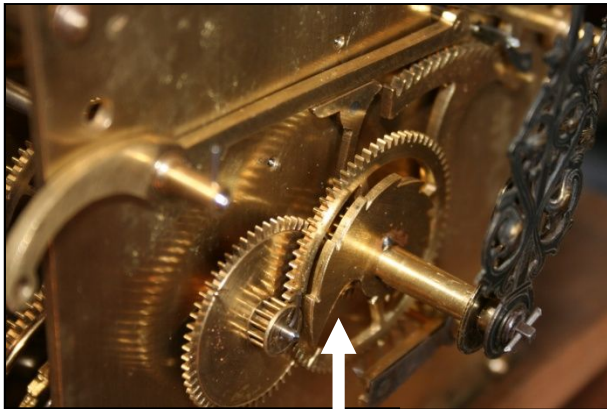
数取りリセットカム

毎正時と30分に時打ちをするが、ツツカナのピンに当たるレバーが磨耗のため減って短くなっているため、前に修理した時計師が無理やり合わせるため手抜きの修理をしたようだ。

その修理は、本来垂直に立ててあるピンをレバーにあわせるために2本とも曲げて当たりができるようにしてあった。

この修理は根本的なものでなく、時計本体が後ろに傾斜している場合は動くが、前傾になると、ピンがレバーから遠ざかるため正確に時打ちをしなくなるものである。

修理では、レバーが磨耗しているため、この真ちゅうのレバーを焼きなまし、叩いて伸ばして所望の長さを確保した後、ピンを垂直に立てて修正したこれにより、オリジナルと変わらず数十年は問題がないだろう。

なお、このレバーの長さは数取り歯車のスタート地点の歯に正確に落とすための機構に関わっているもの
